CONDICIÓN HISTÓRICA. CONSERVACIÓN

PROGRAMA. FLEXIBILIDAD ESPACIAL

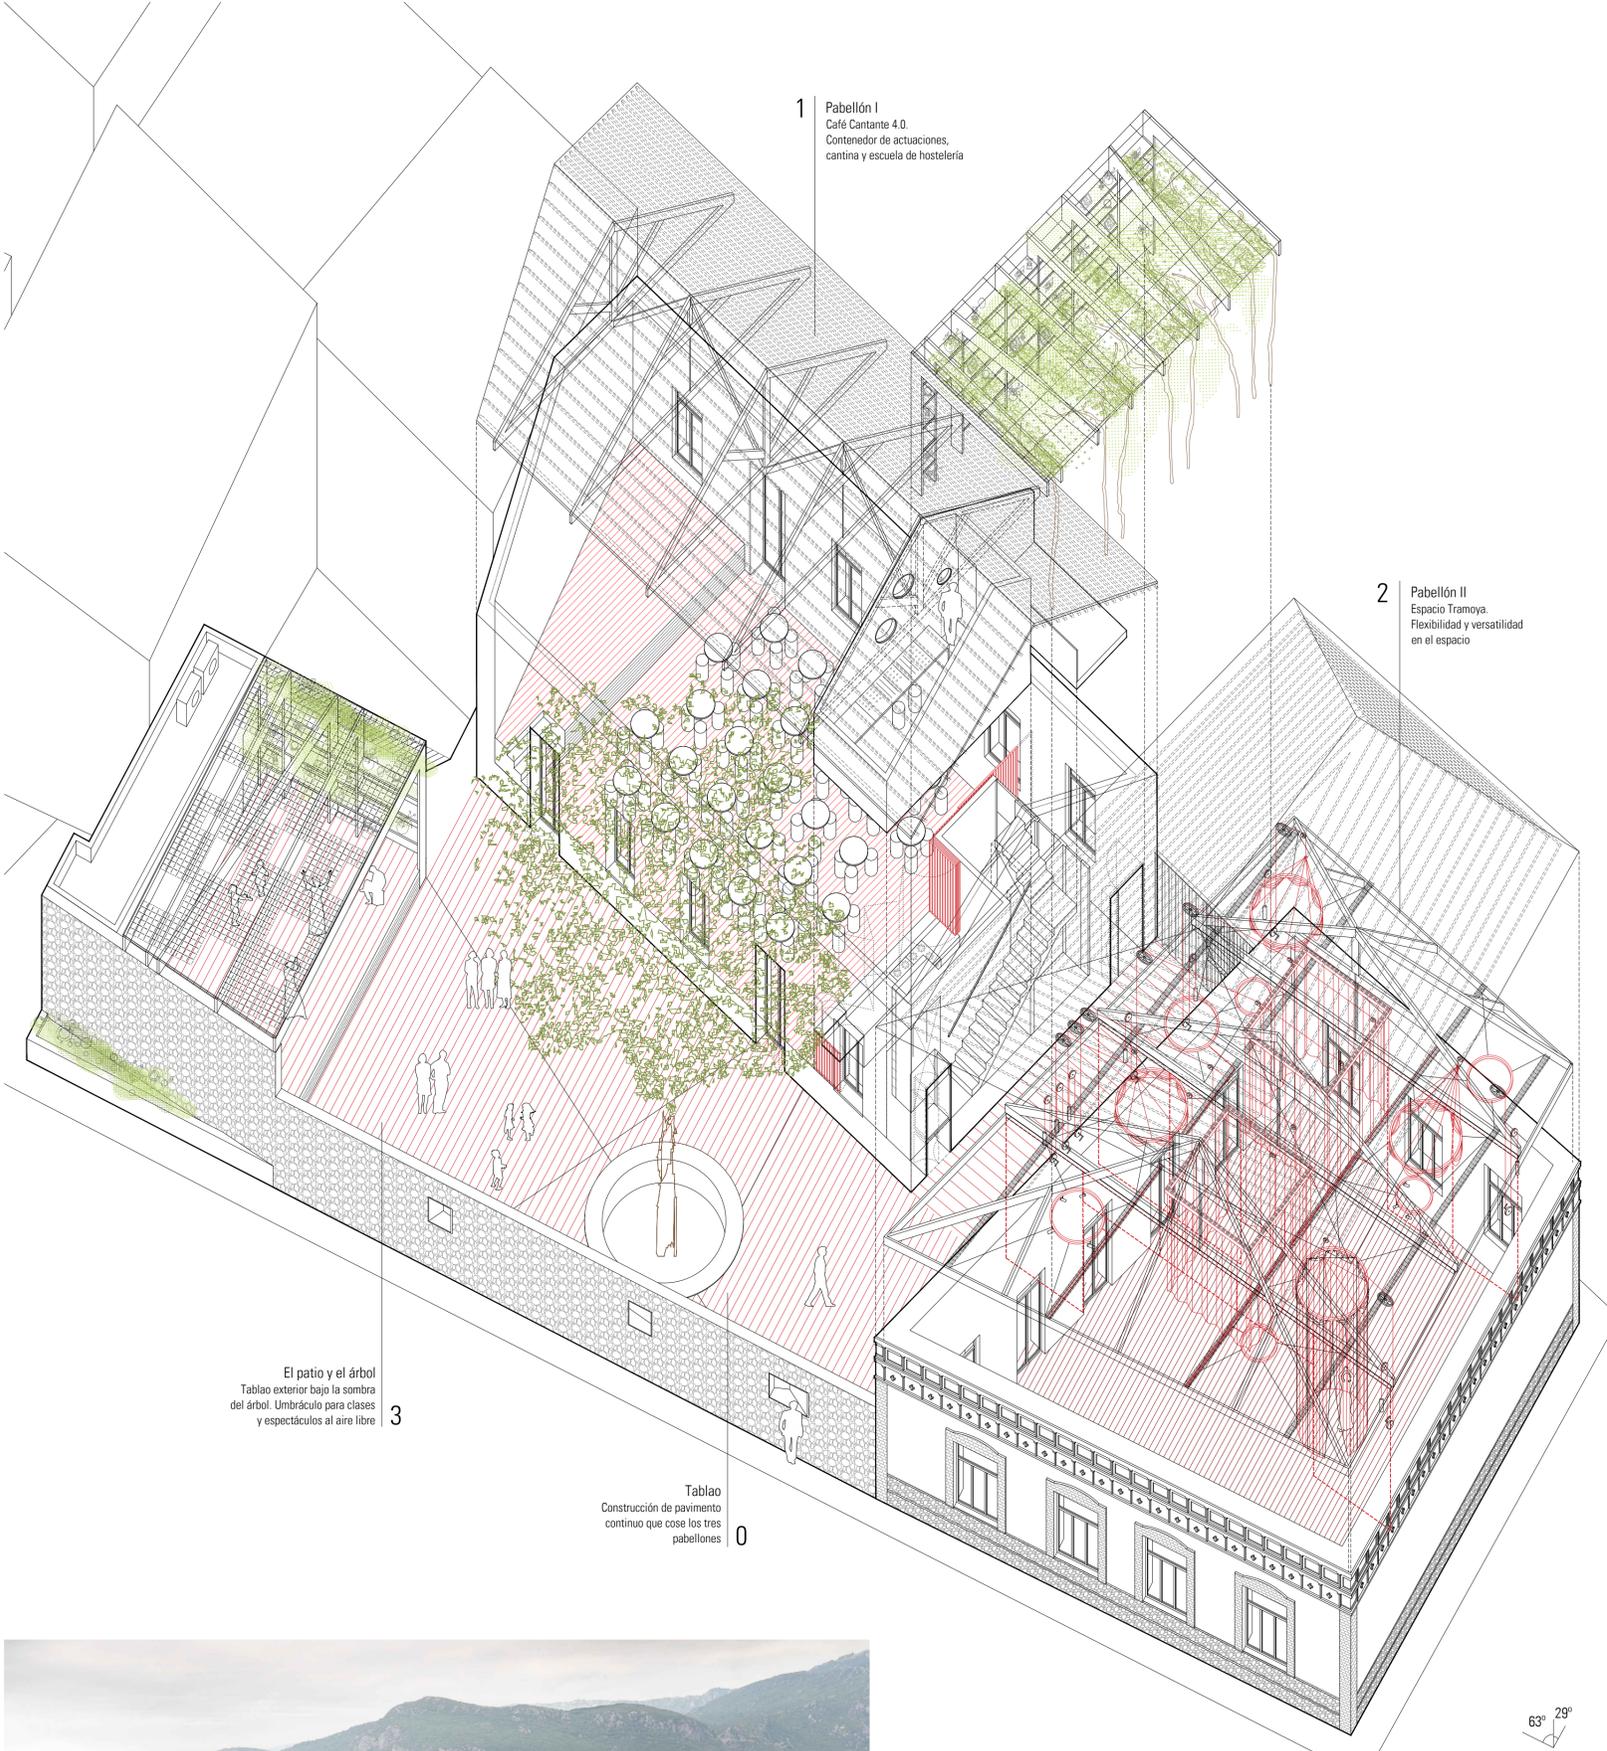
1 Pabellón I
Café Cantante 4.0.
Contenedor de actuaciones,
cantina y escuela de hostelería

2 Pabellón II
Espacio Tramoya.
Flexibilidad y versatilidad
en el espacio

3 El patio y el árbol
Tablao exterior bajo la sombra
del árbol. Umbráculo para clases
y espectáculos al aire libre

0 Tablao
Construcción de pavimento
continuo que cose los tres
pabellones
